# Segelbåten EYSTRÅ

Båttyp: Kustkryssare

Varv: Carl H. Mobergs Varv

Byggnadsår: 1949

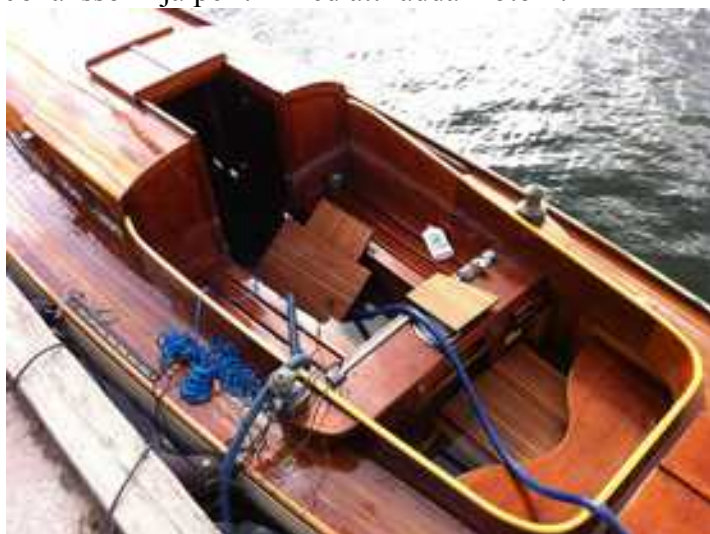
Det som hände sedan får inte hända, nämligen att landströmmen la av under natten och båten vattenfylldes. Kom ut klockan 5 på morgonen och fixade ström och ytterligare en pump från brandstationen. Båten länsad helt klockan 10 på förmiddagen och Michael Johansson hjälper till med att rädda motorn.

Lucerna på morgonen i färd med att pumpa

Det blir ett försäkringsärende och allt tekniskt ombord får bytas ut. Enda fördelen är att få ett riktigt elsystem från grunden. Båten helt tät efter ett dygn men hela segelsäsongen förstörd.

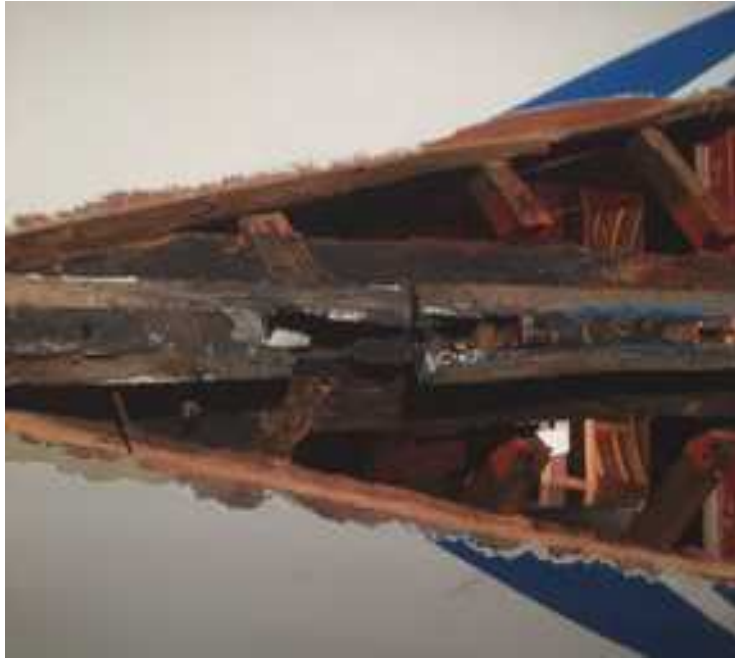
Evert påbörjar demontaget direkt efter nyår. Efter borttagning av tre bord syns tydligt att det är skarven som har läckt. Bra att komma åt återstående tre stålspant i fören. De var rostiga i ändarna och det framför toaletten var helt av.

Inte konstigt att det har läckt. Järnspantet och bultarna har påverkat eken

Evert satsar på att göra iordning skarven först innan några spant lossnat. Allt för att formen inte skall påverkas. Allt dåligt trä höggs ut och ny ek epoxilimmas fast i urtagen. Allt gynnas av en snöfri och mild vinter. Nya bultar i syrafast och en hel plåt på ovansidan som håller för att dras ihop ordentligt.

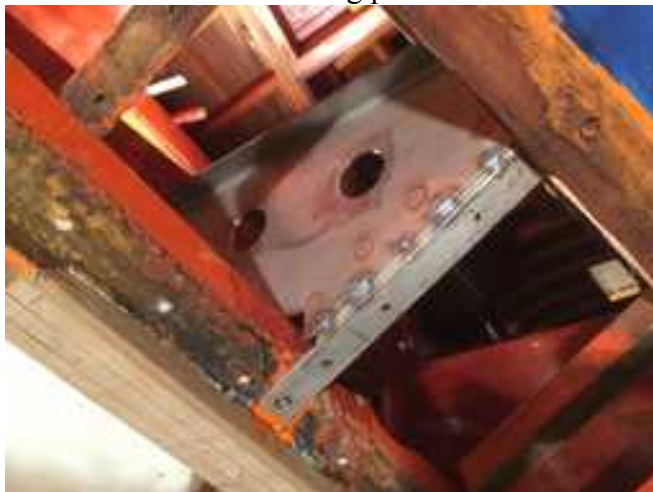
Nya förstärkta stålspant som skarvats ihop med original en bit upp

Stefan Edvall, smed på Tjust Mekaniska, svetsar alla spant. Allt material beställs av Grönitz Handelsstål i Västervik. Det är vinkeljärn och plåt i syrafast. Stefan har svetsat övrigt i båten och blir mer och mer duktig på att dubbelbocka och vinkla. Allt metallarbete klart den 1/4.

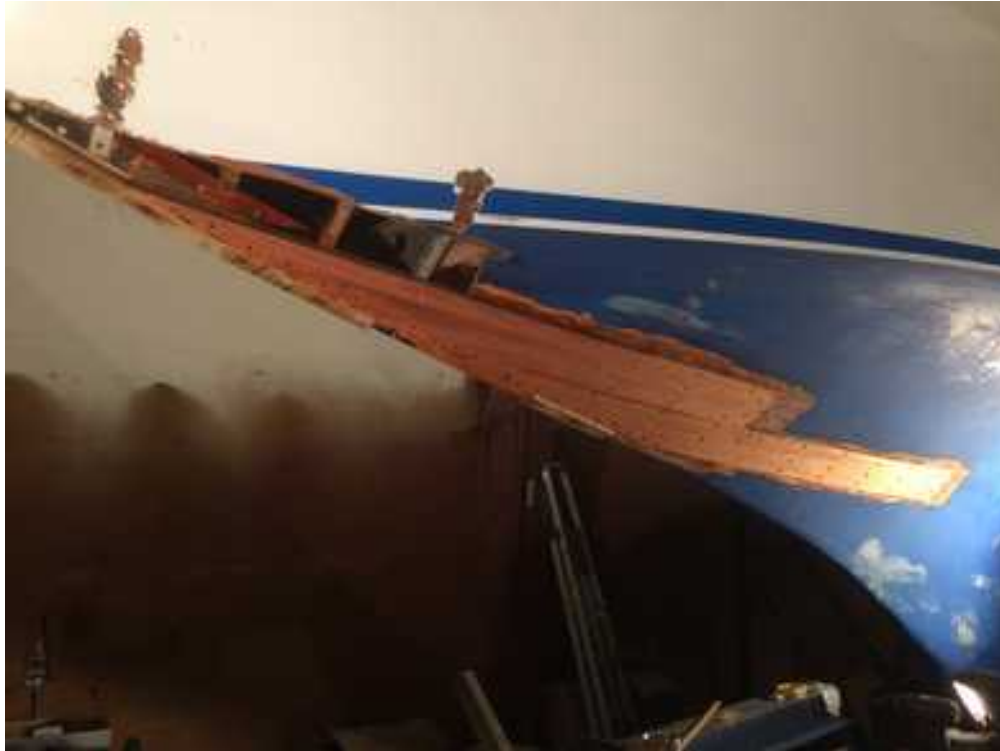
Två bord klara på bägge sidor

Bordläggningen påbörjas med ett mycket fint parti brasiliansk mahogny som är kvar sedan förra reparationen.

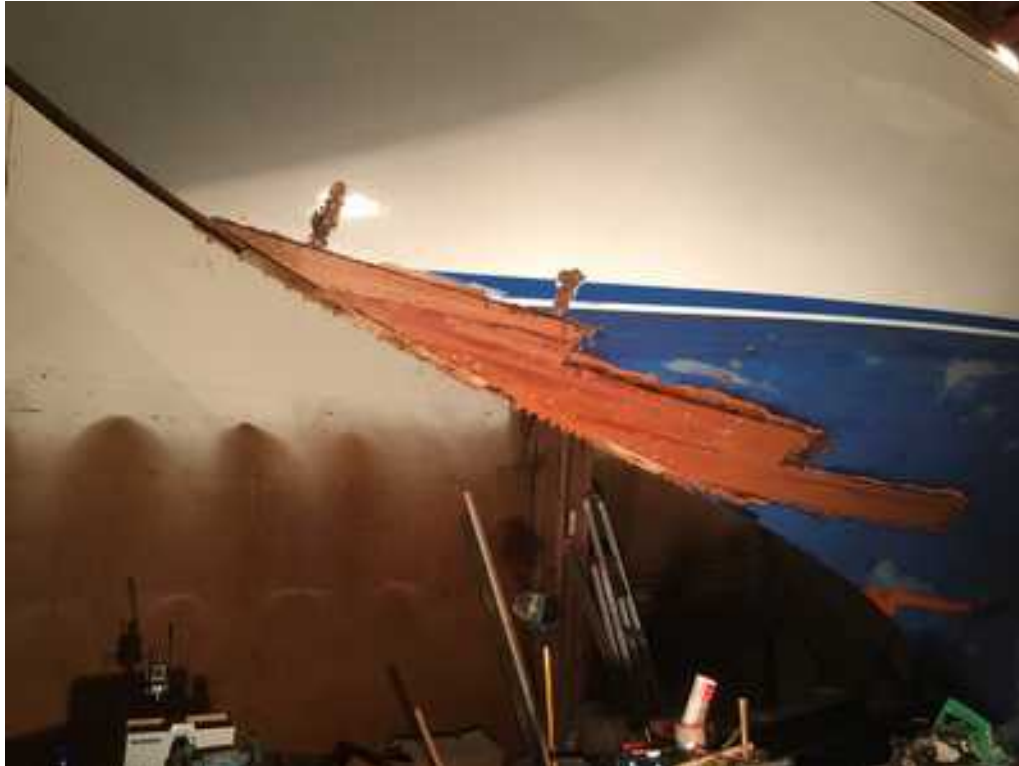
Bordläggningen klar och pluggad. Hyvling och slipning kvar

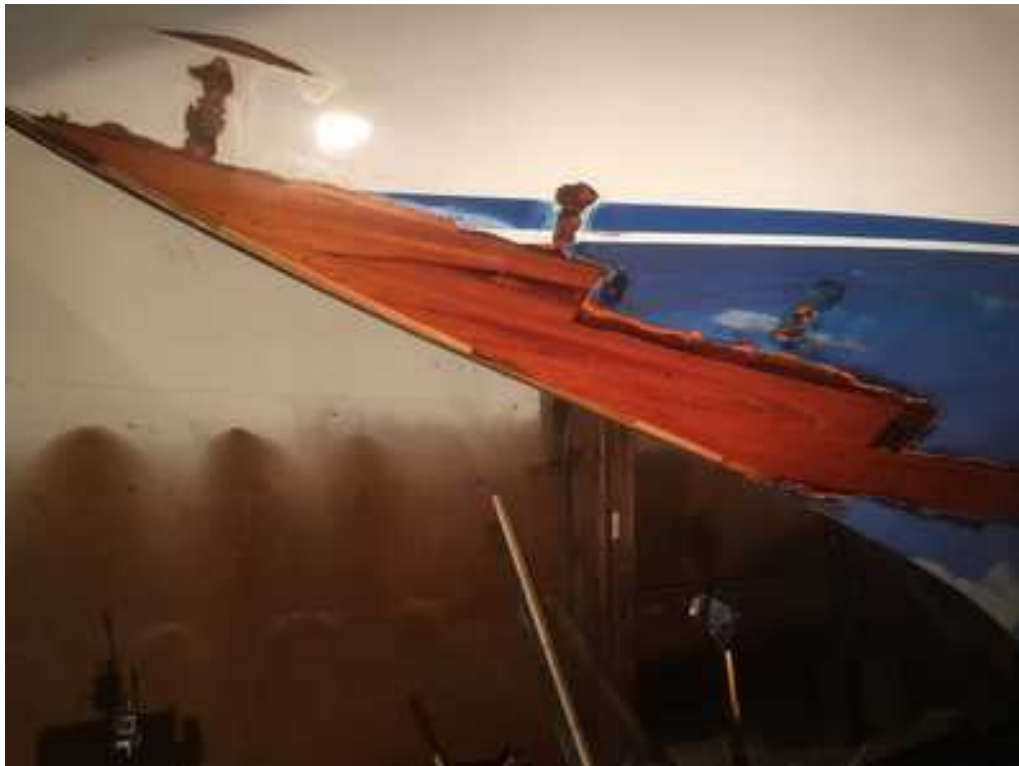
Stävlisten monterad i kitt och första oljningen klar 8 maj
