# Segelbåten EYSTRÅ

Båttyp: Kustkryssare

Varv: Carl H. Mobergs Varv

Byggnadsår: 1949

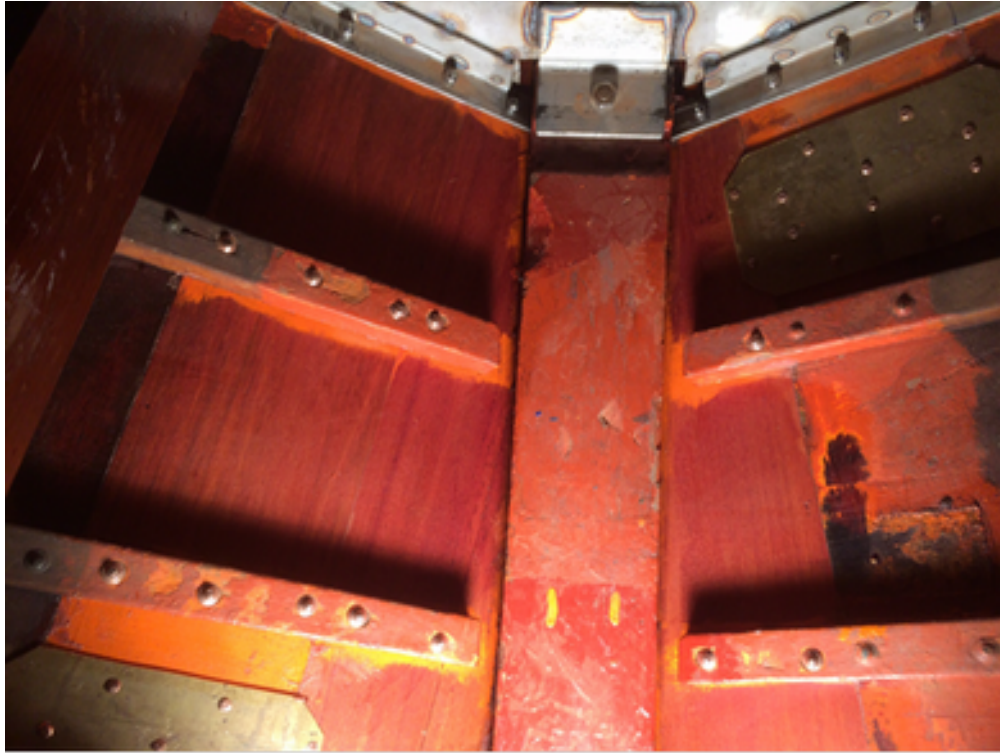
Slipning och oljning klart inifrån

Bordläggningen klar och pluggad. Hyvling och slipning kvar

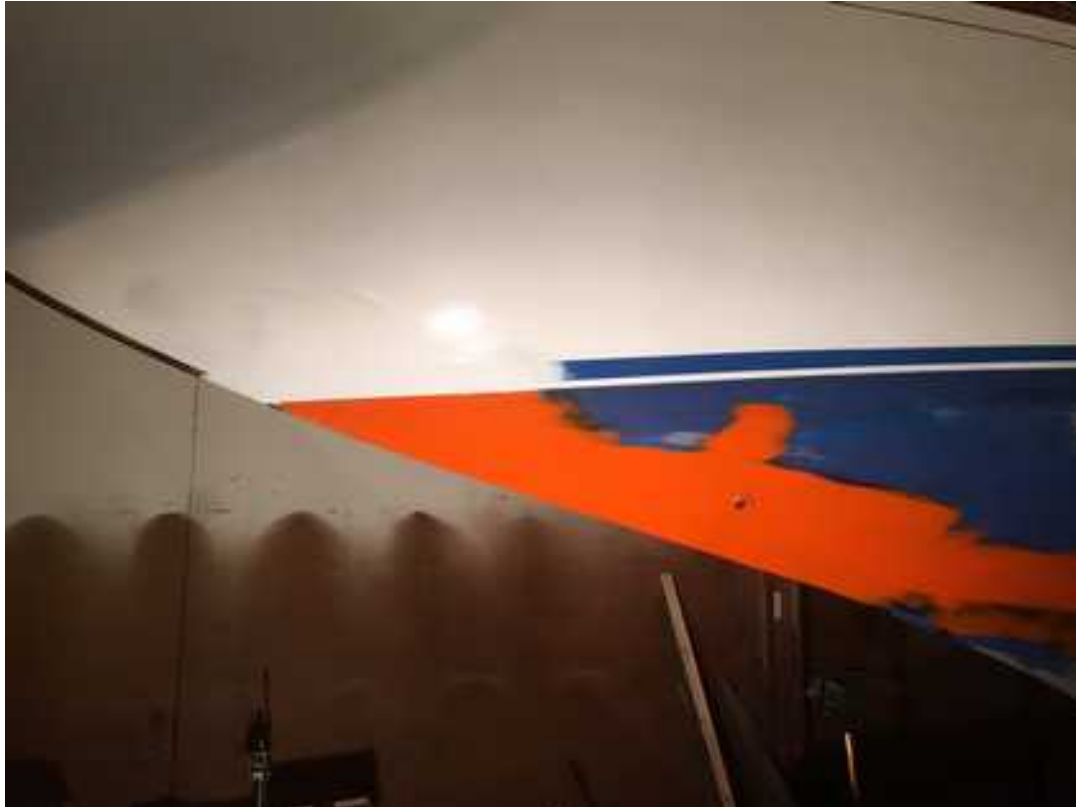
19 maj, all ytbehandling tar tid

Toaletten återmonterad med nya genomföringar och slangar. Målar inte om friborden utan bättrar bara.

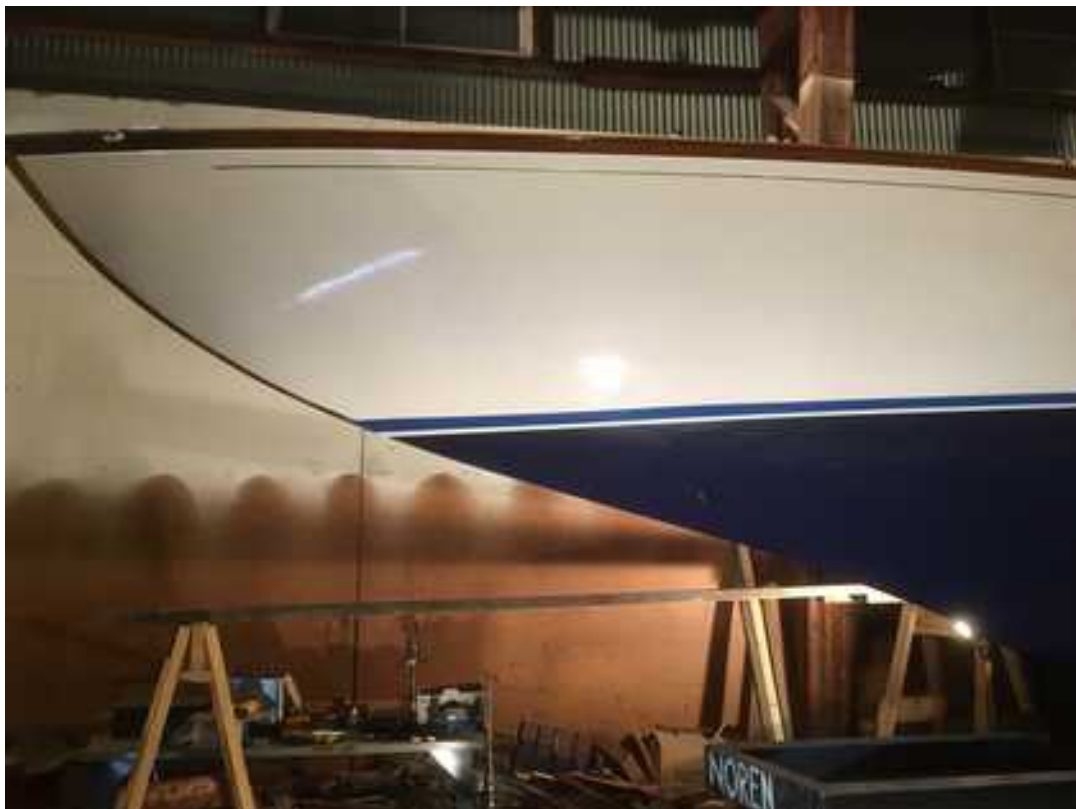
Sjösättning den 7 juni. Sent men tack vare renovering stäv. Inte så farligt läckage ändå. Tog över båten till Notholmen samma kväll.  
Bestämmer mig för att inte slipa hela masten. Tar och bättringsfernissar istället.  
Helt färdig med båten till midsommarhelgen 24-26/6. Premiärsegling i fantastiskt fint väder.
